القاهرة التاريخية
HISTORIC CAIRO

مشروع ترميم
قصر محمد علي باشا

قصر محمد علي باشا

٢٠٠٥

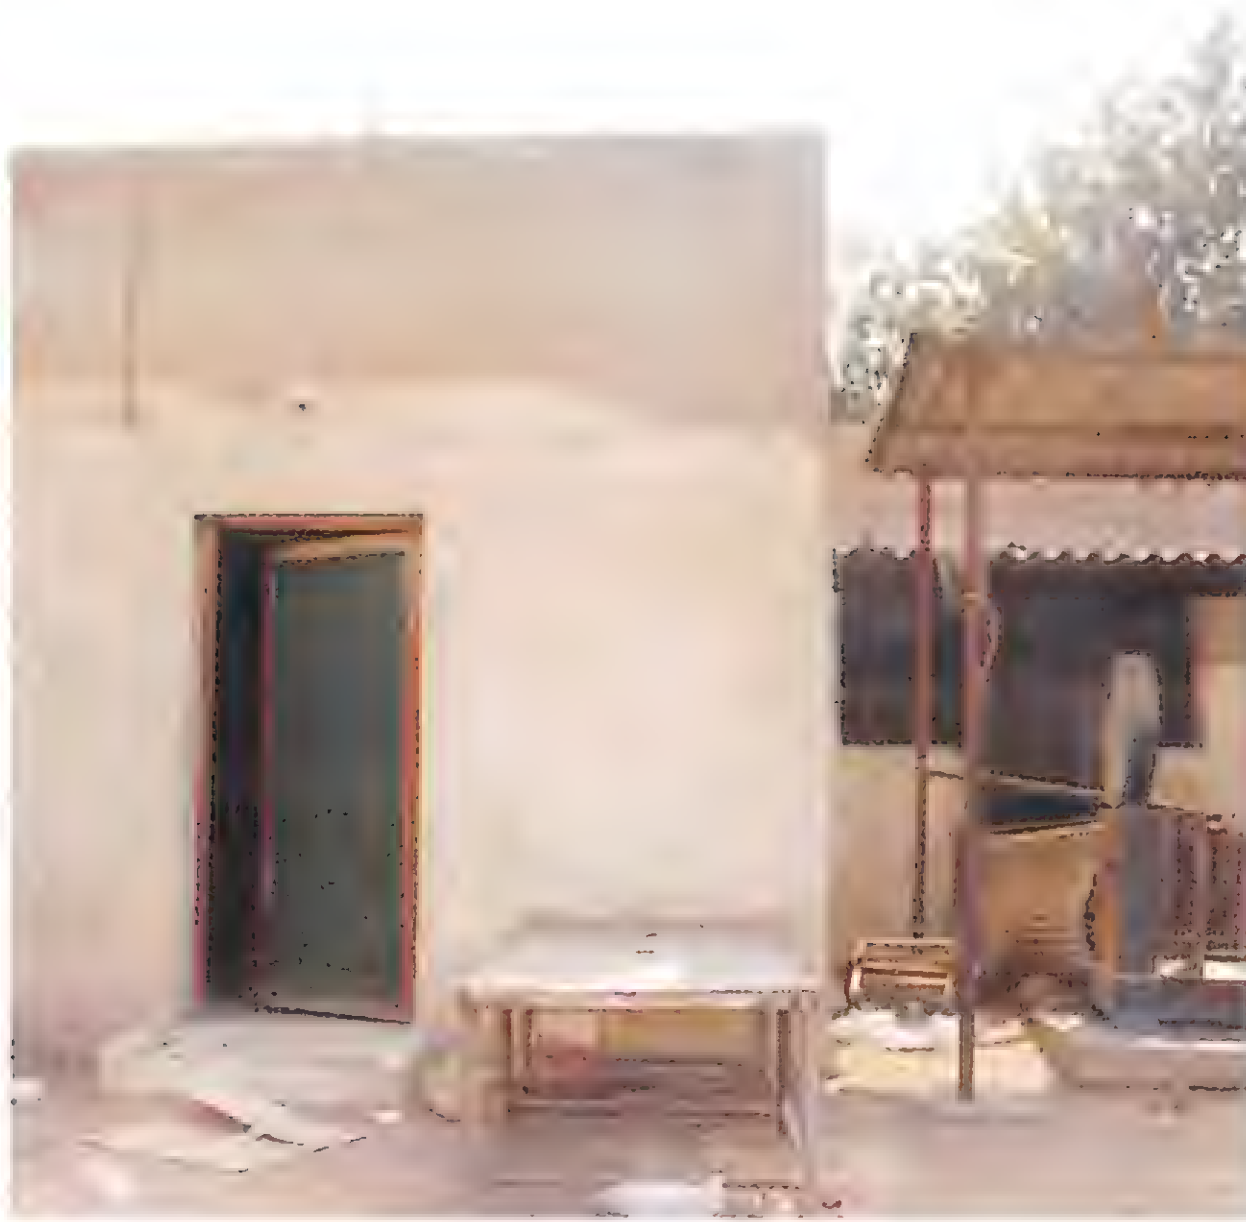
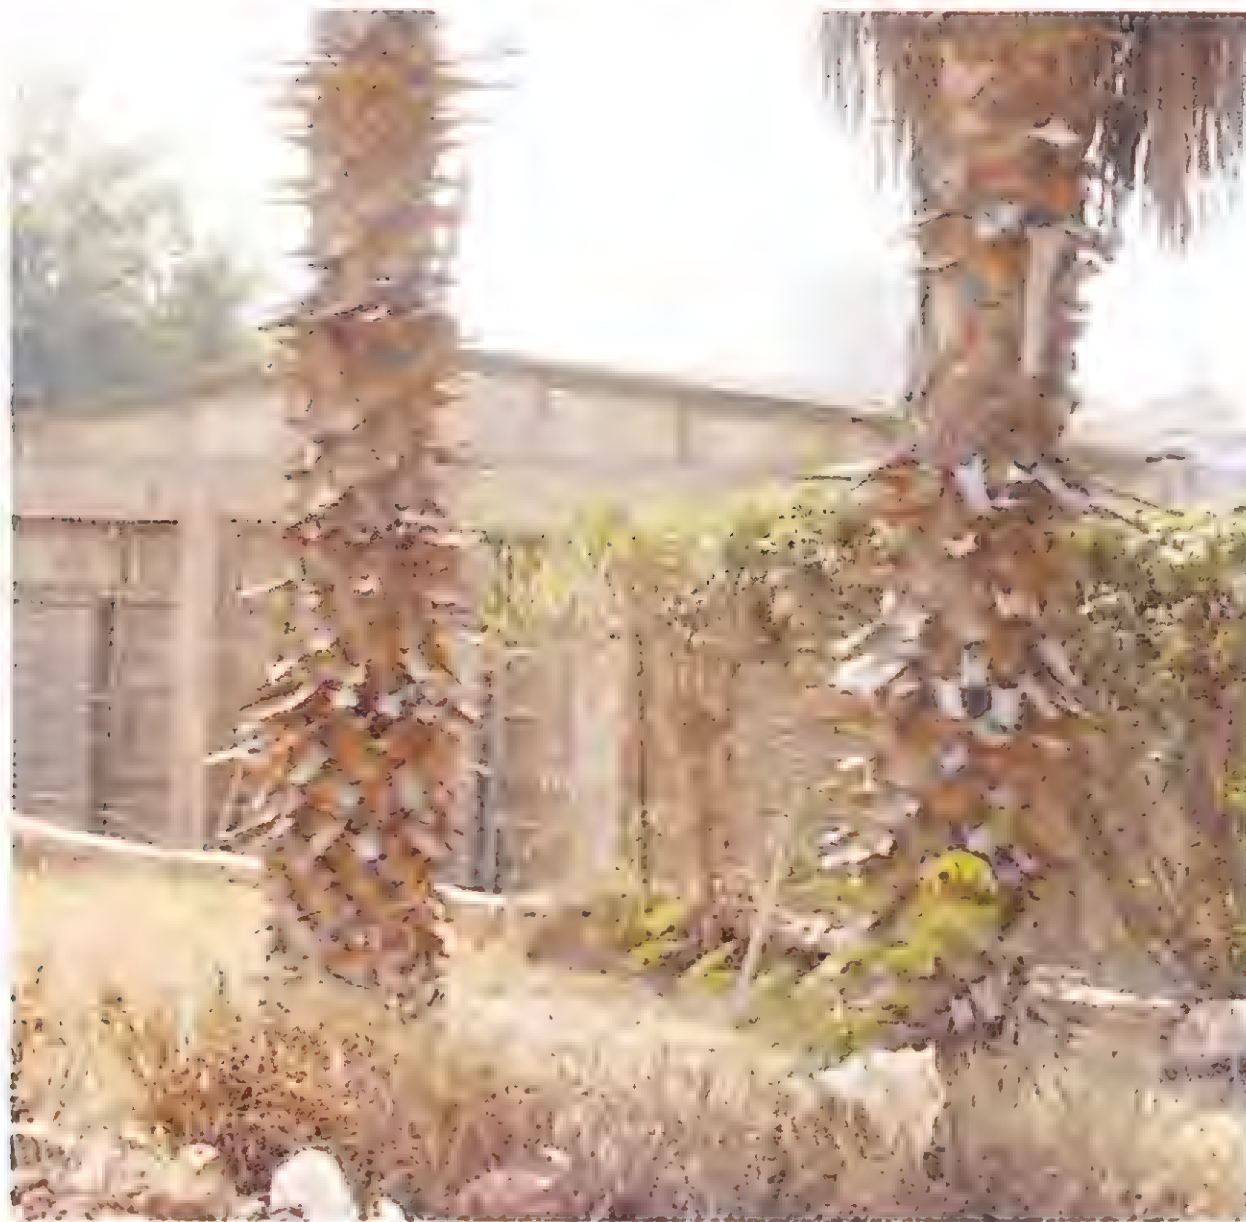
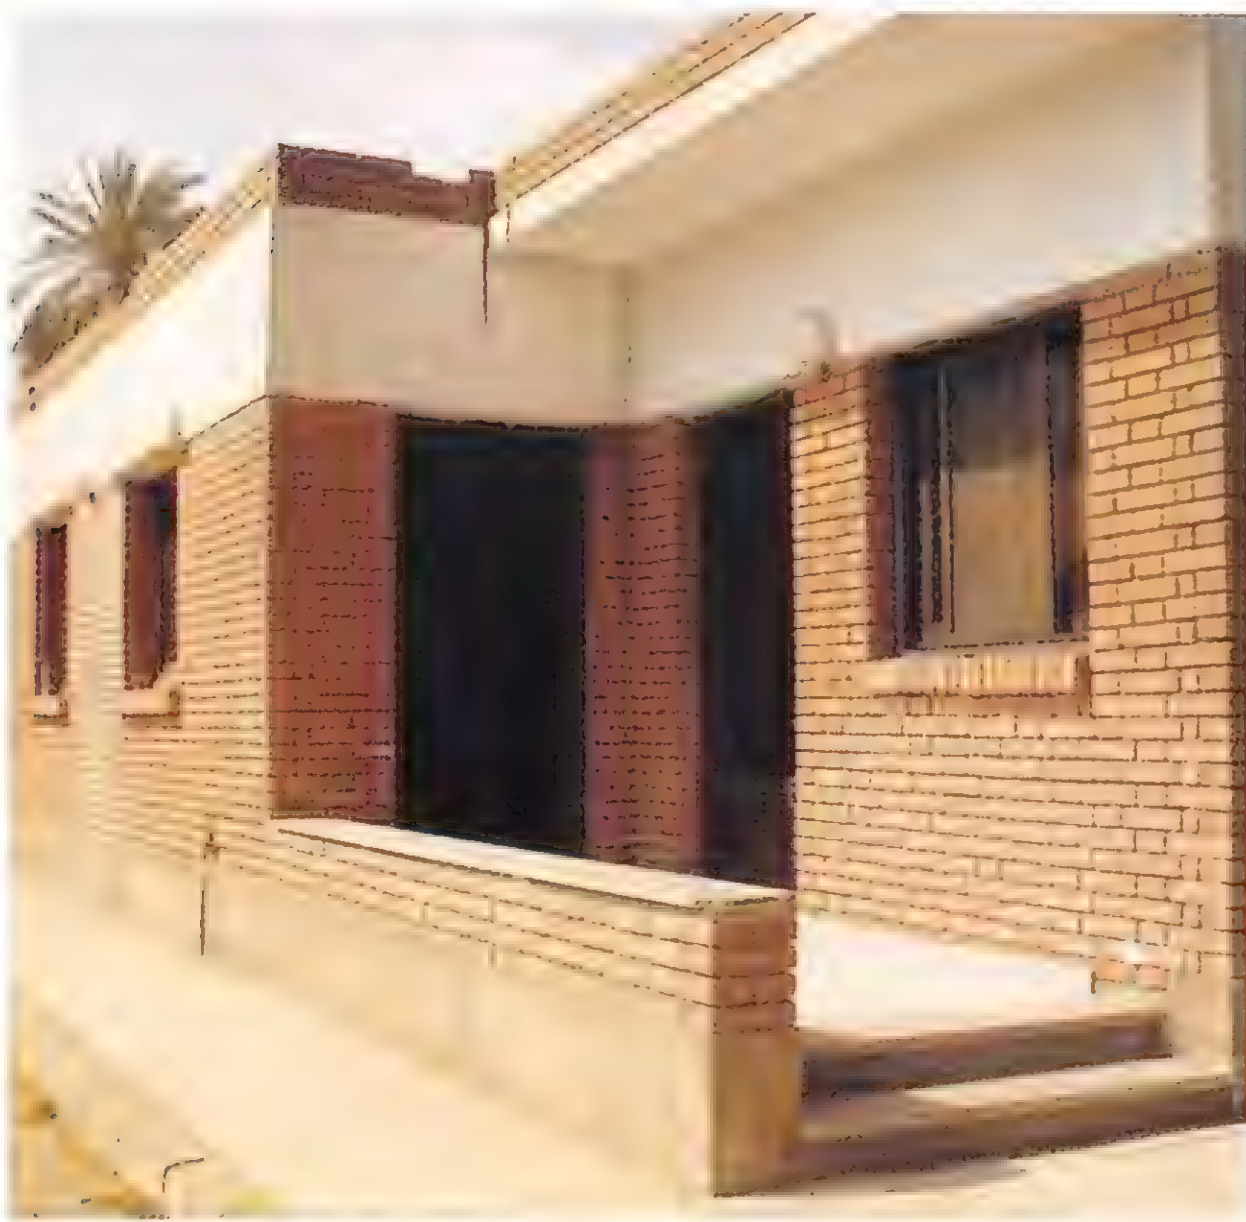
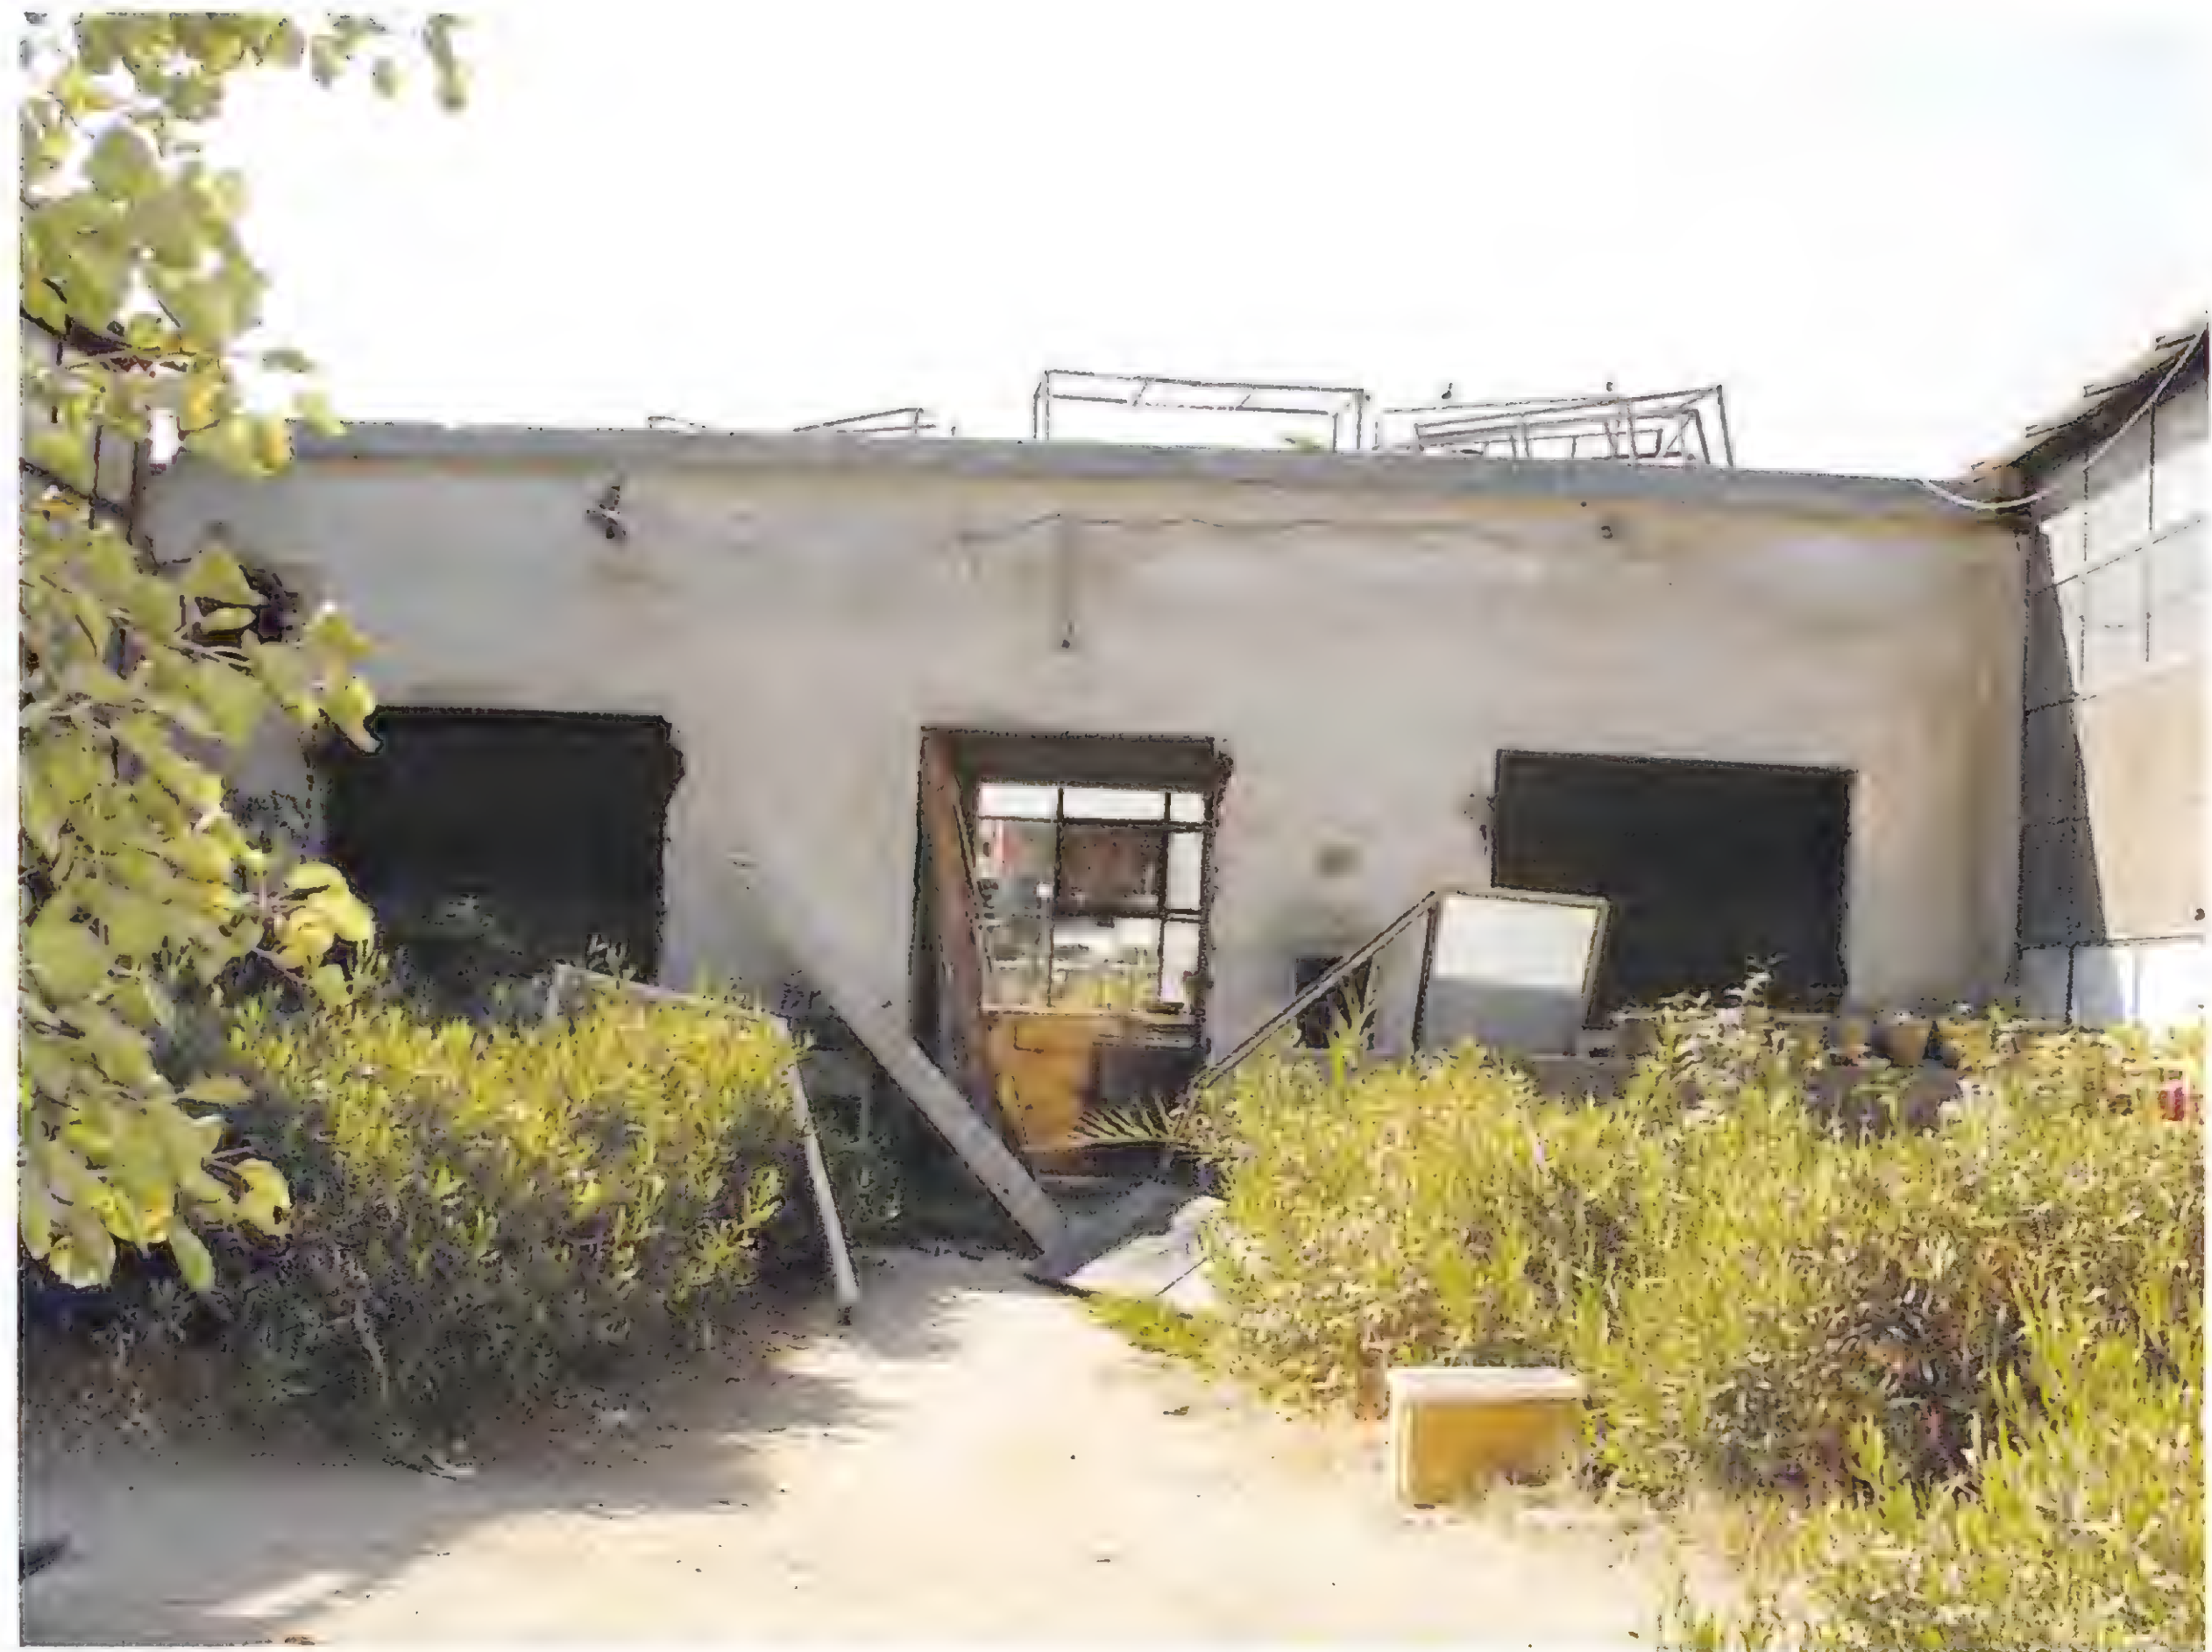
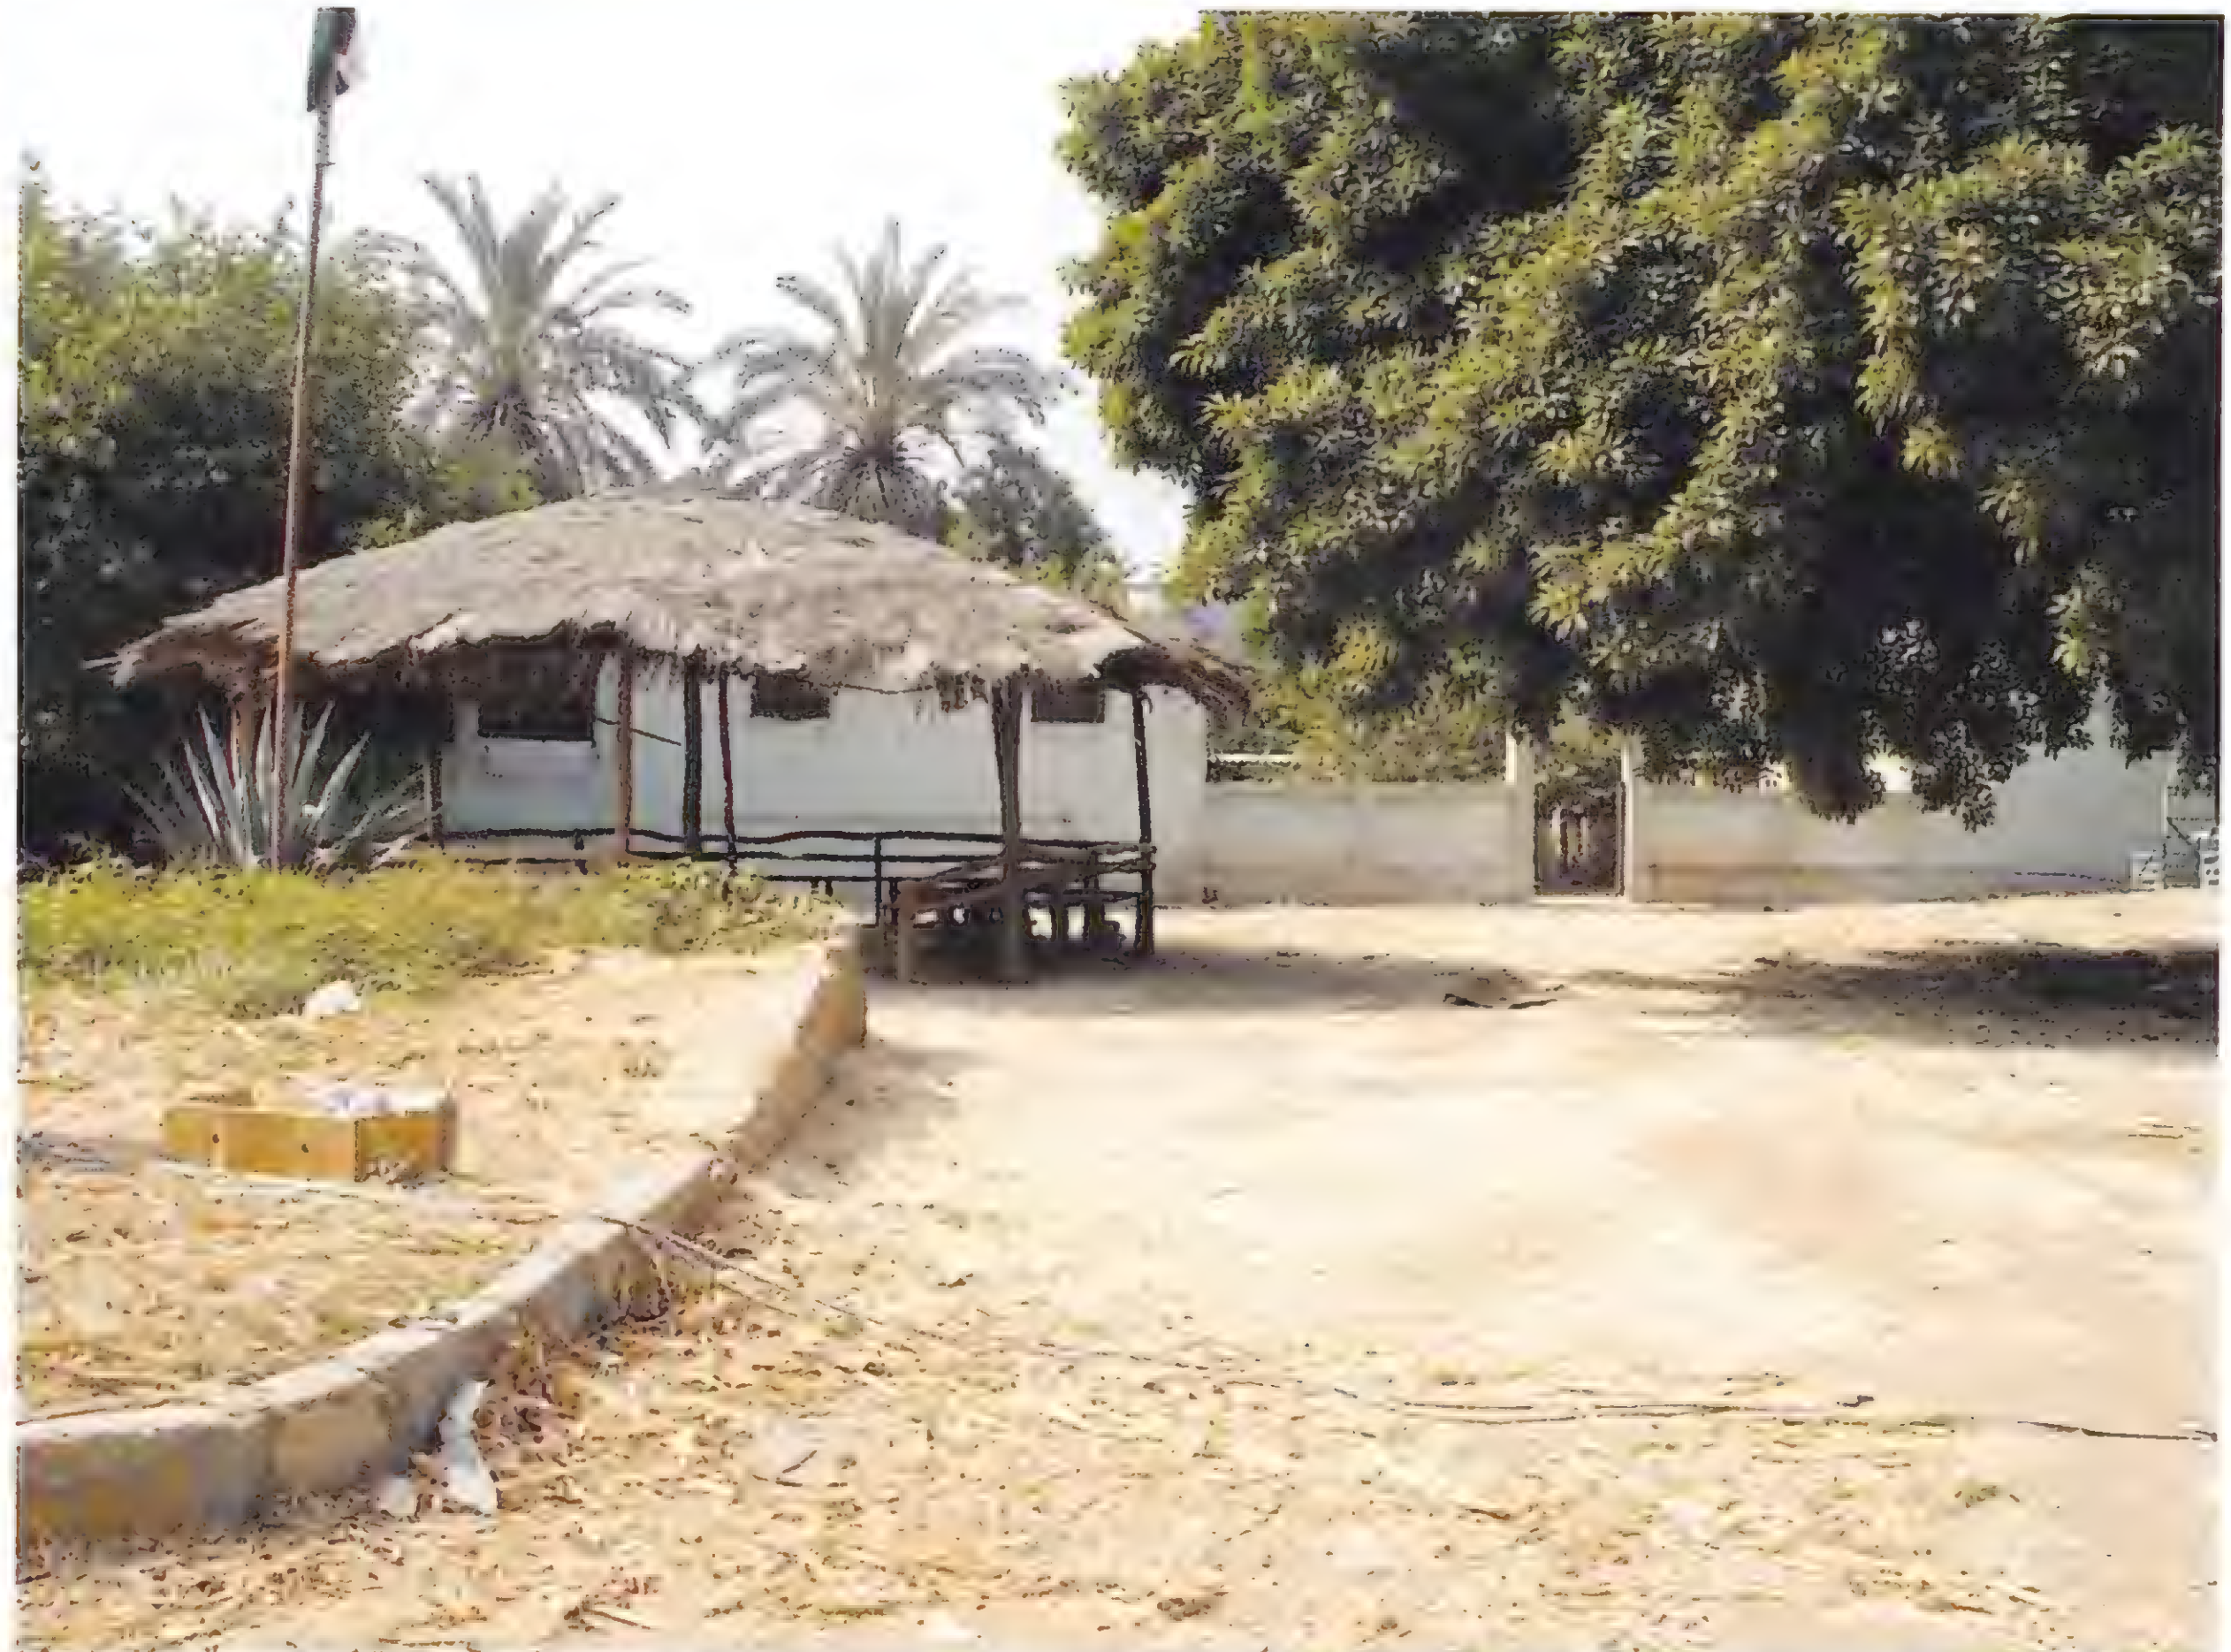
مبانى الجامعة المضافة على الحرم الأثرى
